Stan średni. Schody na drugie piętro w stanie dobrym, ale bez poręczy. Wyżej brak schodów. Stropy w stanie średnim. Długie pęknięcia nieciągle od parteru do drugiego piętra. Na zewnątrz ubytki tynku.

UKRAIŃSKO-POLSKA FUNDACJA PSARY

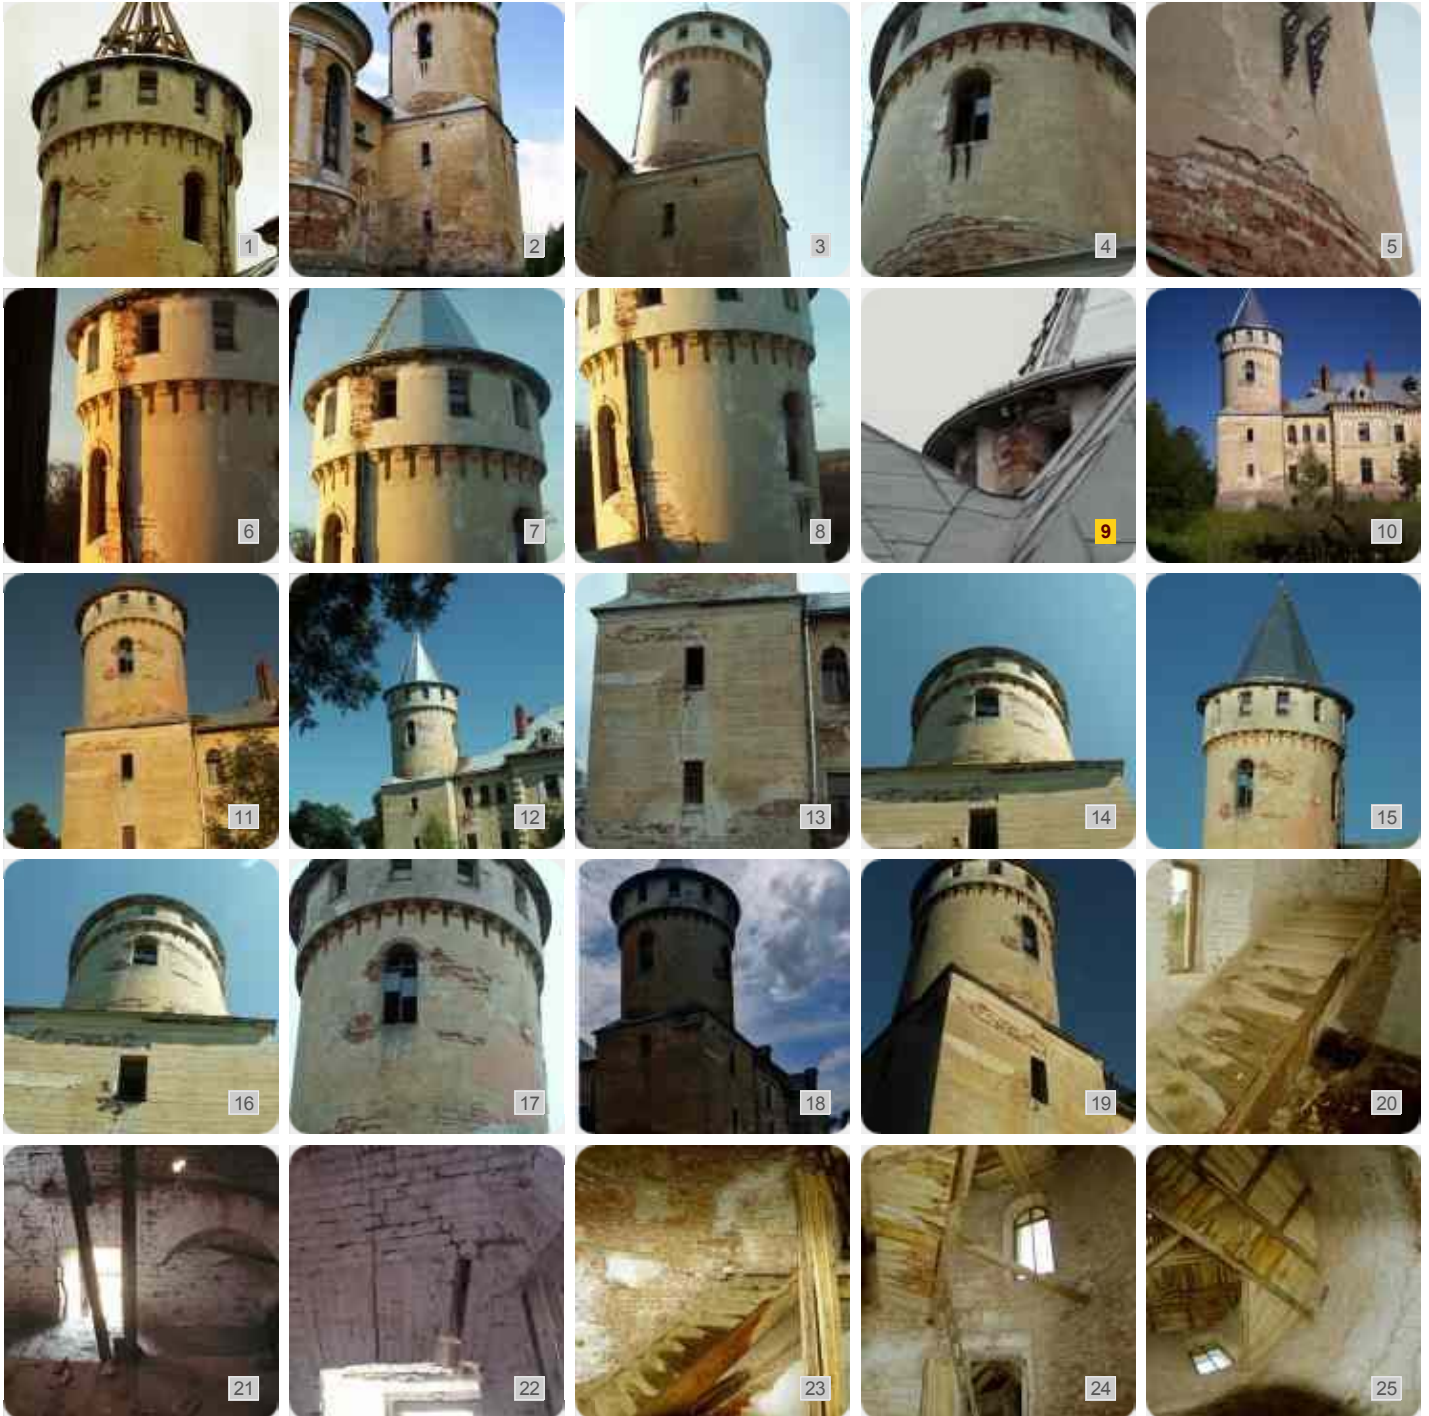
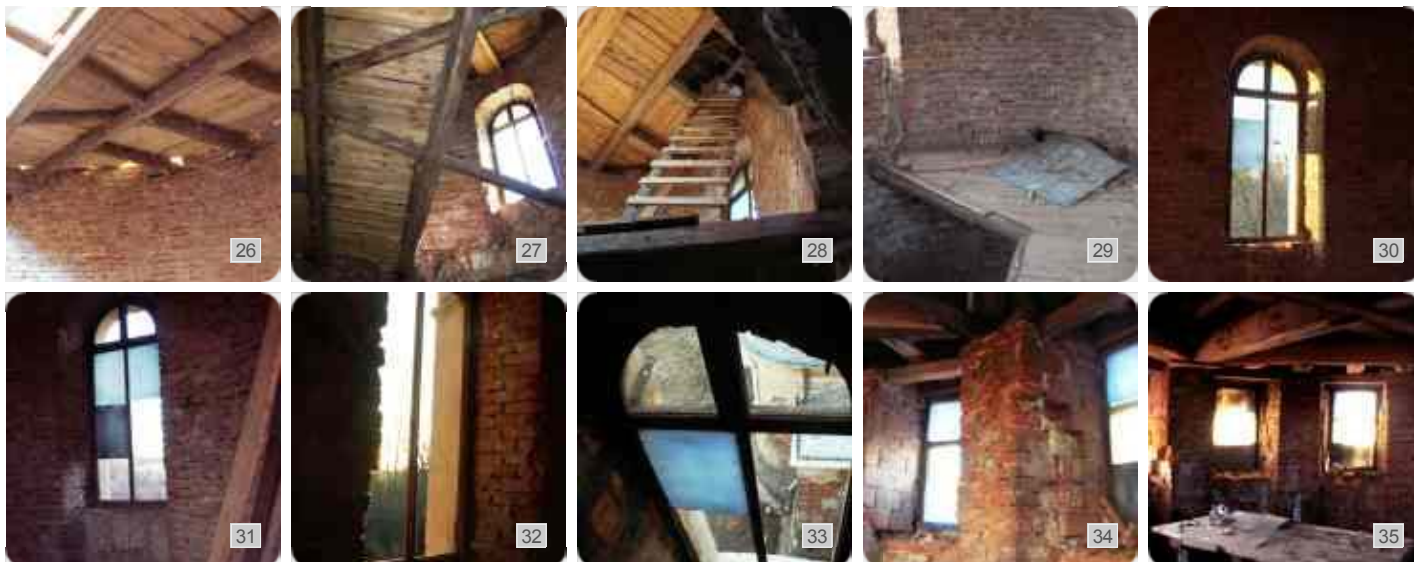
1. Wieża z zewnątrz, od strony południowo-zachodniej, przed remontem dachu. Widoczna odsłonięta więźba dachowa.
2. Wieża z zewnątrz, od strony wschodniej, na pierwszym planie kaplica

3. Wieża z zewnątrz, od strony wschodniej
4. Wieża z zewnątrz, od strony wschodniej
5. Wieża z zewnątrz, od strony wschodniej, widziana przez okno piętra w elewacji północnej

6. Wieża z zewnątrz, widok na III i IV piętro od strony południowo-wschodniej przez jedno z północnych okien dachowych pałacu. Uszkodzenia spowodowane brakiem rynny i zaciekami. Widoczna rozerwana rynna

7. Wieża z zewnątrz, widok na IV piętro od strony południowo-wschodniej przez jedno z północnych okien dachowych pałacu. Uszkodzenia spowodowane brakiem rynny i zaciekami.

8. Wieża z zewnątrz, widok na III piętro od strony południowo-wschodniej przez jedno z północnych okien dachowych pałacu. Uszkodzenia spowodowane brakiem rynny i zaciekami. Widoczna rozerwana rynna

9. Wieża z zewnątrz, IV kondygnacja i fragment dachu widziane od południowego wschodu przez wiaz w dachu ryzalitu frontowego od strony dachu pałacu
10. Wieża z zewnątrz, od strony zachodniej

11. Wieża z zewnątrz, od strony zachodniej
12. Wieża z zewnątrz, od strony zachodniej
13. Wieża z zewnątrz, od strony zachodniej
14. Wieża z zewnątrz, od strony zachodniej

15. Wieża z zewnątrz, od strony zachodniej
16. Wieża z zewnątrz, od strony zachodniej
17. Wieża z zewnątrz, od strony zachodniej
18. Wieża z zewnątrz, od strony północno-zachodniej

19. Wieża z zewnątrz, od strony północno-zachodniej
20. Wnętrze wieży, dolna część schodów z I na II piętro
21. Wnętrze wieży, schody z I na II piętro, okno na północ

22. Wnętrze wieży, schody z I na II piętro, nadproże okna na zachód
23. Wnętrze wieży, górna część schodów z I na II piętro
24. Wnętrze wieży, II piętro, na wprost wejście na poddasze, na górze spód stropu III piętra

25. Wnętrze wieży, widok w górę z II piętra na strop III piętra, okno wschodnie III piętra i strop IV piętra
26. Wnętrze wieży, spód stropu III piętra
27. Wnętrze wieży, okno południowe III piętra widziane z II piętra

28. Wnętrze wieży, drabina z III na IV piętro widziana z II piętra
29. Wnętrze wieży, strop III piętra
30. Wnętrze wieży, okno zachodnie III piętra
31. Wnętrze wieży, okno wschodnie III piętra

32. Wnętrze wieży, okno południowe III piętra
33. Wnętrze wieży, okno wschodnie III piętra widziane z IV piętra, przez okno widoczna zakrycia i kaplica
34. Wnętrze wieży, okna IV piętra

35. Wnętrze wieży, IV piętro. Na środku stół roboczy pozostawiony przez dekarzy.
