Kaplica:

UKRAIŃSKO-POLSKA FUNDACJA PSARY

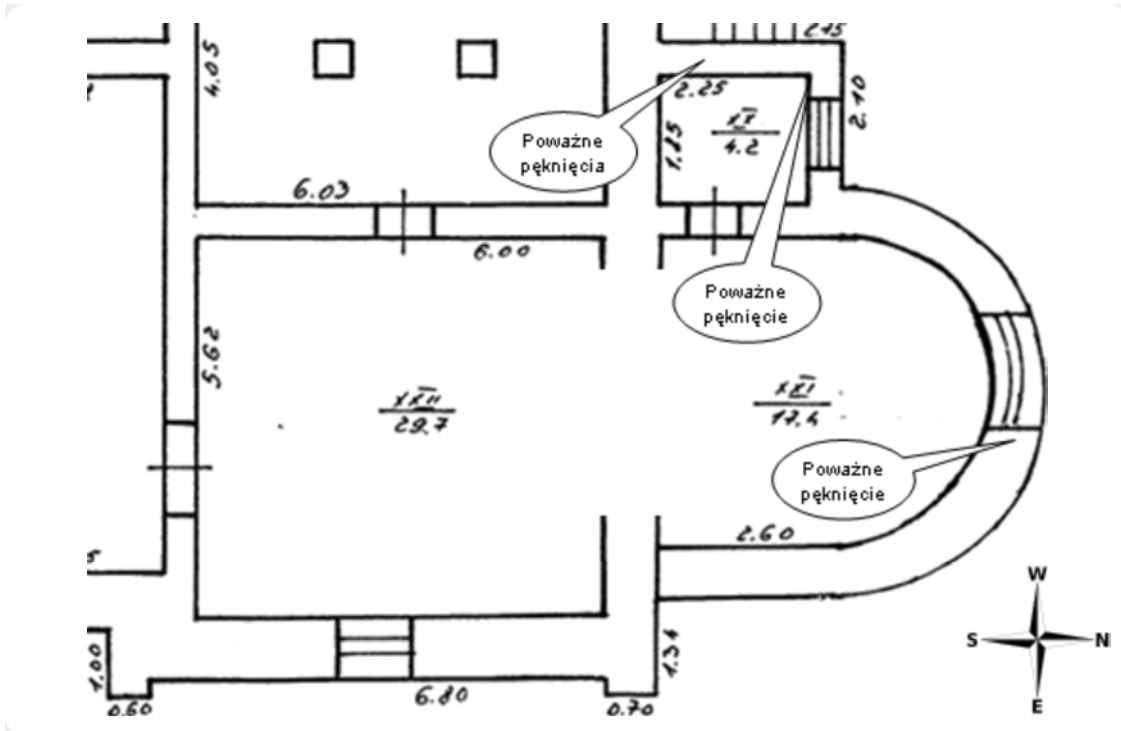
Stan średni (kaplica ostatnio odnowiona). Bardzo głębokie pęknięcia w ścianie kaplicy. Zachowana posadzka. W oknie kaplicy znajdował się witraż.

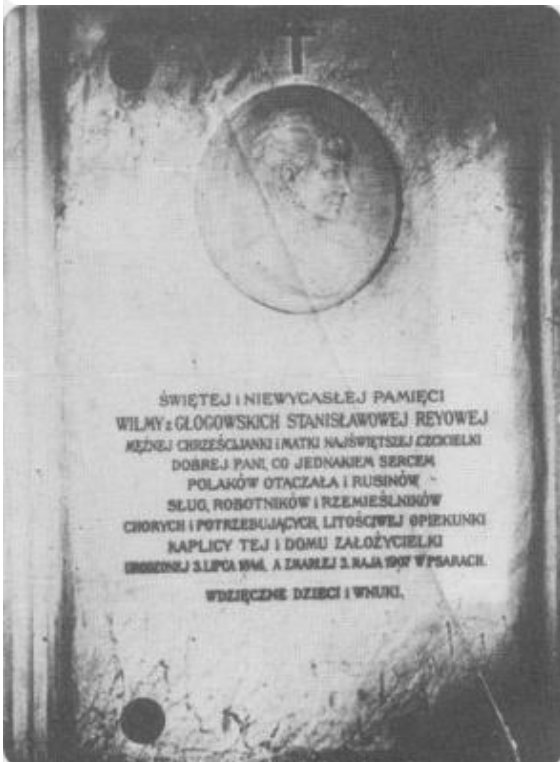
Epitafium Wilhelminy z Głogowskich hr. Reyowej, fot. z 1938 r.
