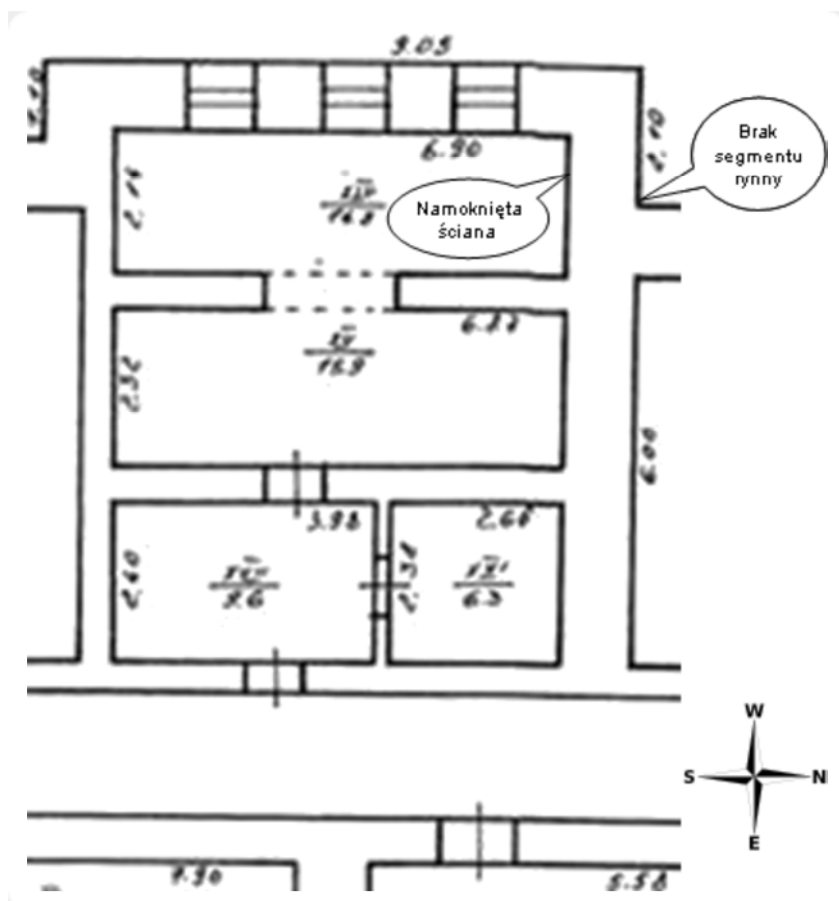
Ściana namoknięta tam, gdzie od zewnątrz brakuje rynny. Możliwość infiltracji przez zasypane pozostałości nieistniejącego już tarasu podpiwniczonego, na przeciwko jadalni.

1. Namoknięcie ściany piwnicy pod salonem, od strony jadalni, spowodowane brakiem rynny. Rynna naprawiona prowizorycznie w 2006r.
