UKRAIŃSKO-POLSKA FUNDACJA PSARY

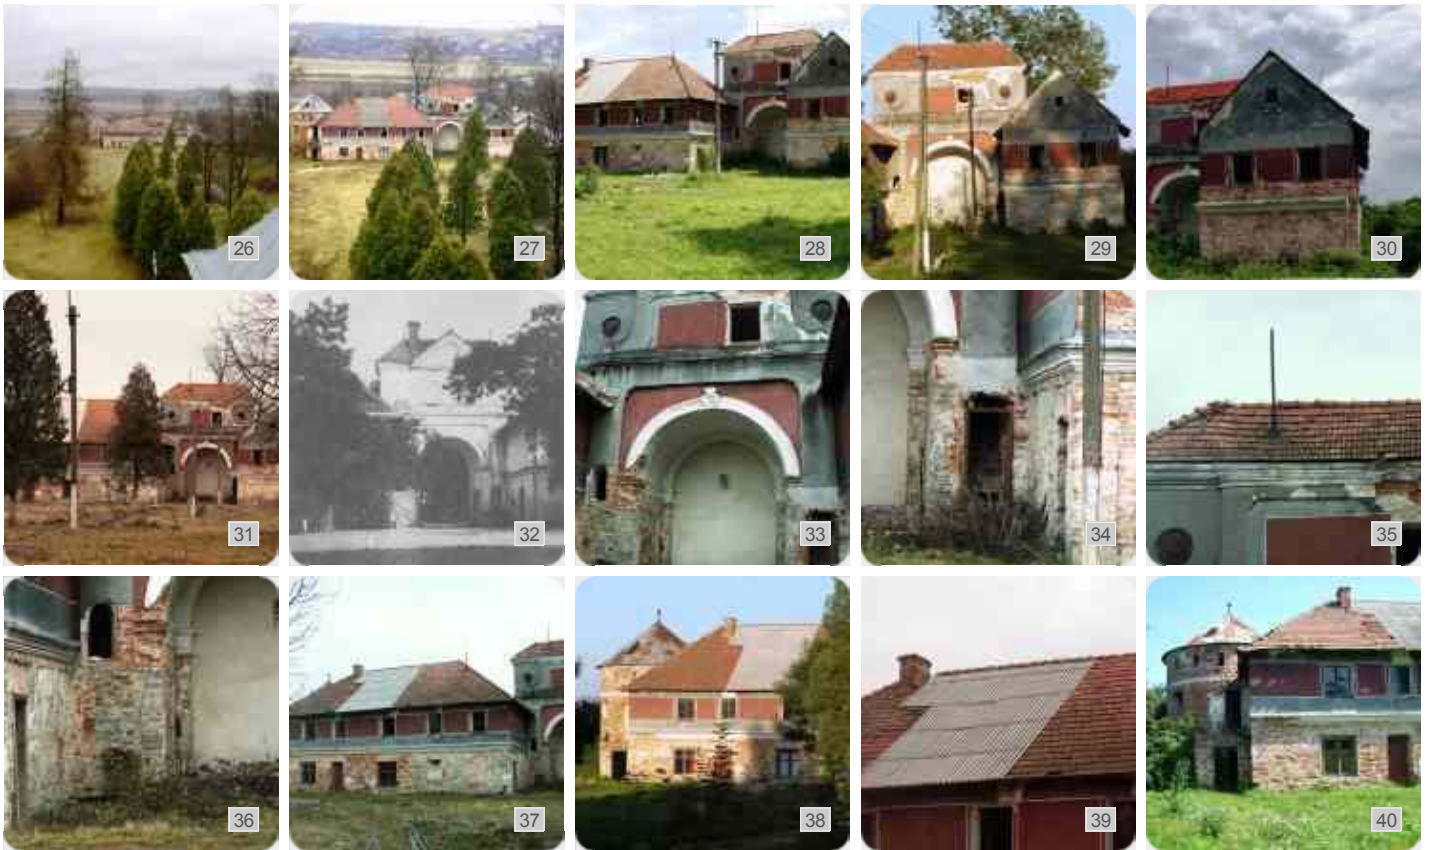
Stan zły. Bardzo duże pęknięcia baszty, która grozi zawaleniem. Prawdopodobnie osuwa się skarpa. Rozliczne drobne pęknięcia murów. Brak stropów w skrzydle mniejszym. Brak desek podłogowych. Tynki odbite do poziomu pierwszego piętra. Wszystkie wnętrza zdewastowane. Przejazd zamurowano w okresie powojennym, aby stworzyć nieckę, w której umieszczono pomnik Lenina.
