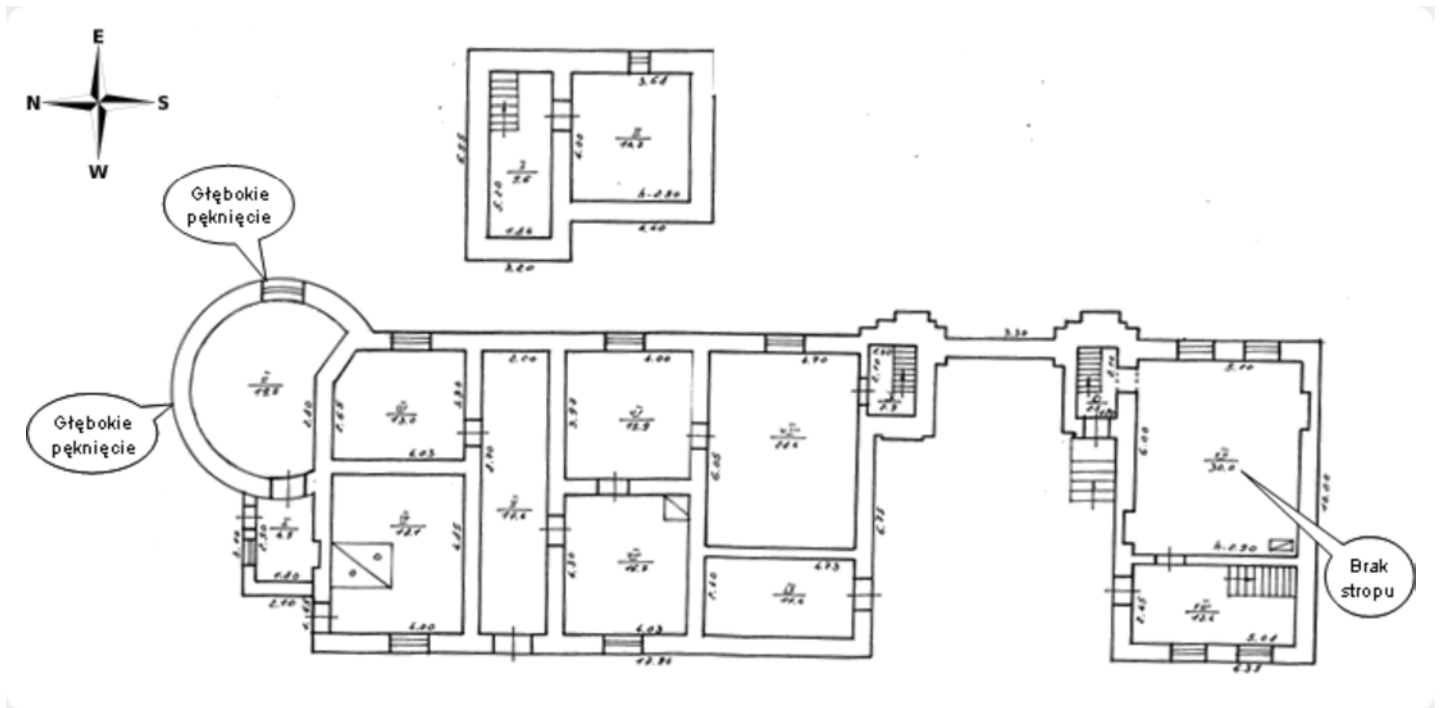
Stan zły. Bardzo duże pęknięcia baszty, która grozi zawaleniem. Rozliczne drobne pęknięcia murów. Brak stropów w skrzydle mniejszym. Brak desek podłogowych. Tynki odbite do poziomu pierwszego piętra. Wszystkie wnętrza zdewastowane.

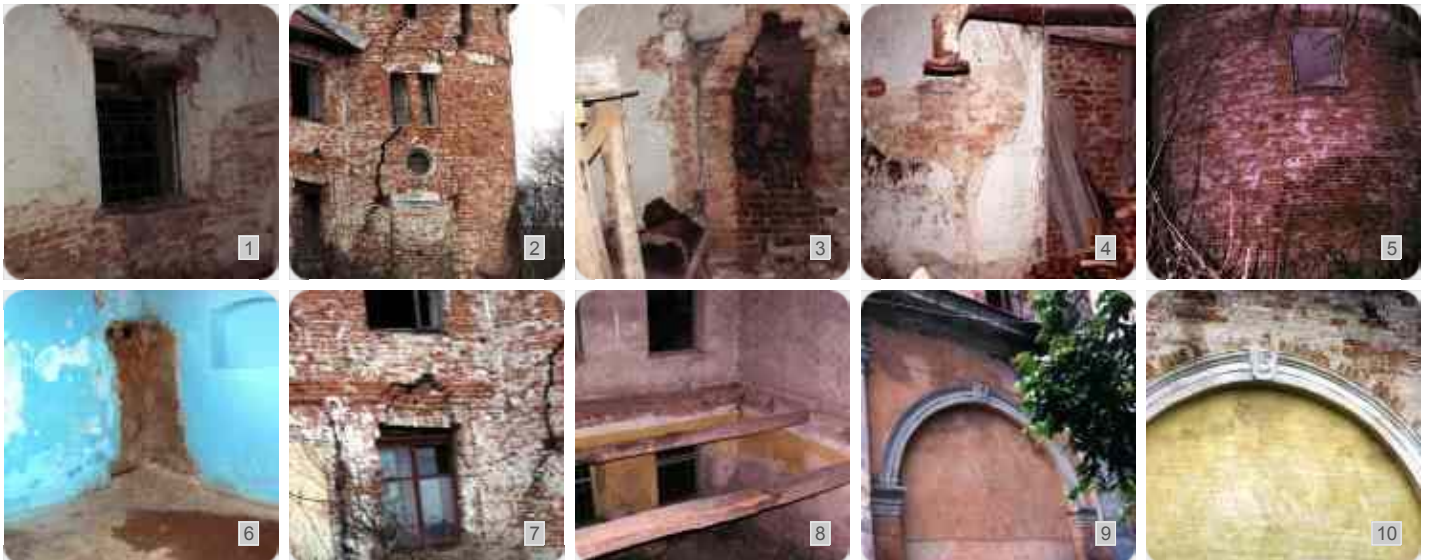
1. Wnętrze baszty na parterze
2. Elewacja wschodnia, baszta
3. Wnętrze baszty na parterze
4. Wnętrze baszty na parterze
5. Baszta od strony zachodniej (zdjęcie nocne niskiej jakości)
6. Pomieszczenie środkowe w dużym skrzydle od strony zachodniej
7. Okno pomieszczenia przy baszcie od strony wschodniej
8. Małe skrzydło, widok z góry na pomieszczenie na parterze
9. Zamurowany przejazd przez bramę
10. Zamurowany przejazd przez bramę z widocznym inicjałem Ludwika Głogowskiego
