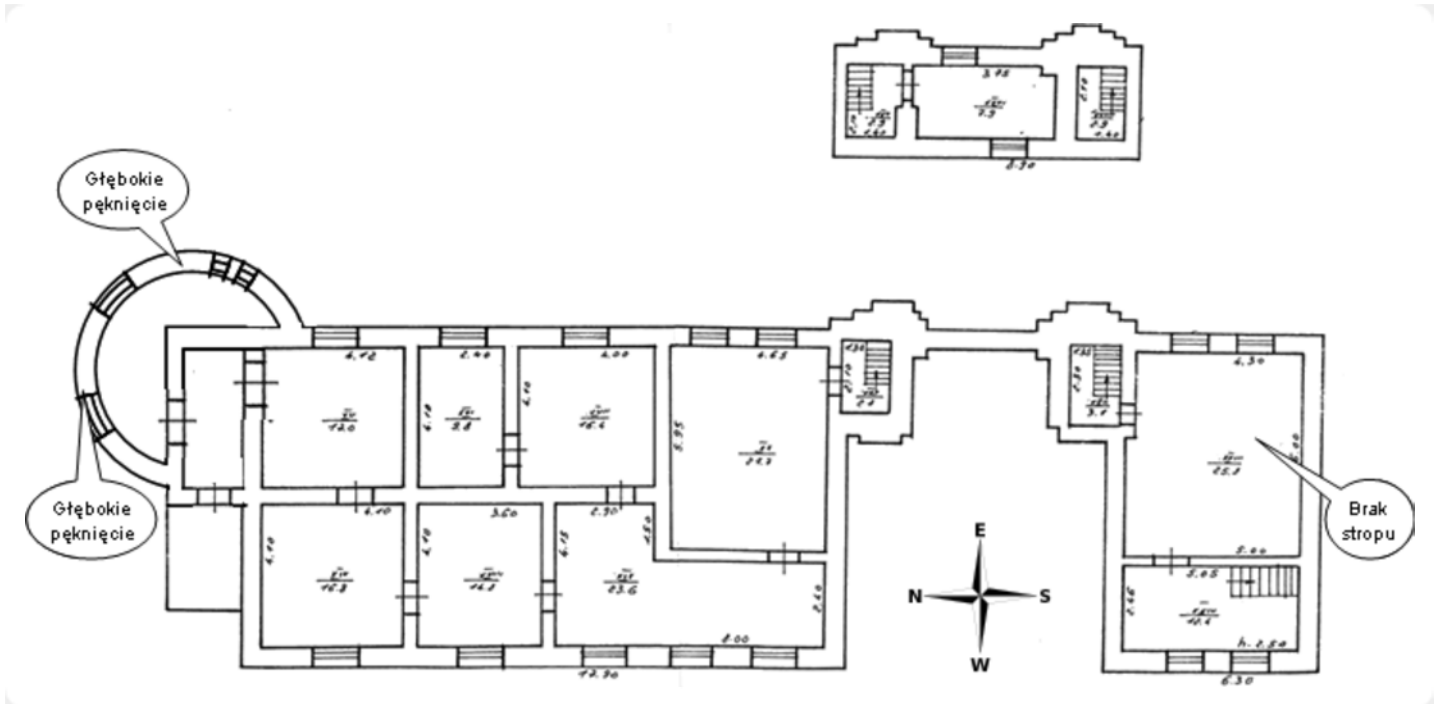
Stan zły. Bardzo duże pęknięcia baszty, która grozi zawaleniem. Rozliczne drobne pęknięcia murów. Brak stropów w skrzydle mniejszym. Brak desek podłogowych. Wszystkie wnętrza zdewastowane.

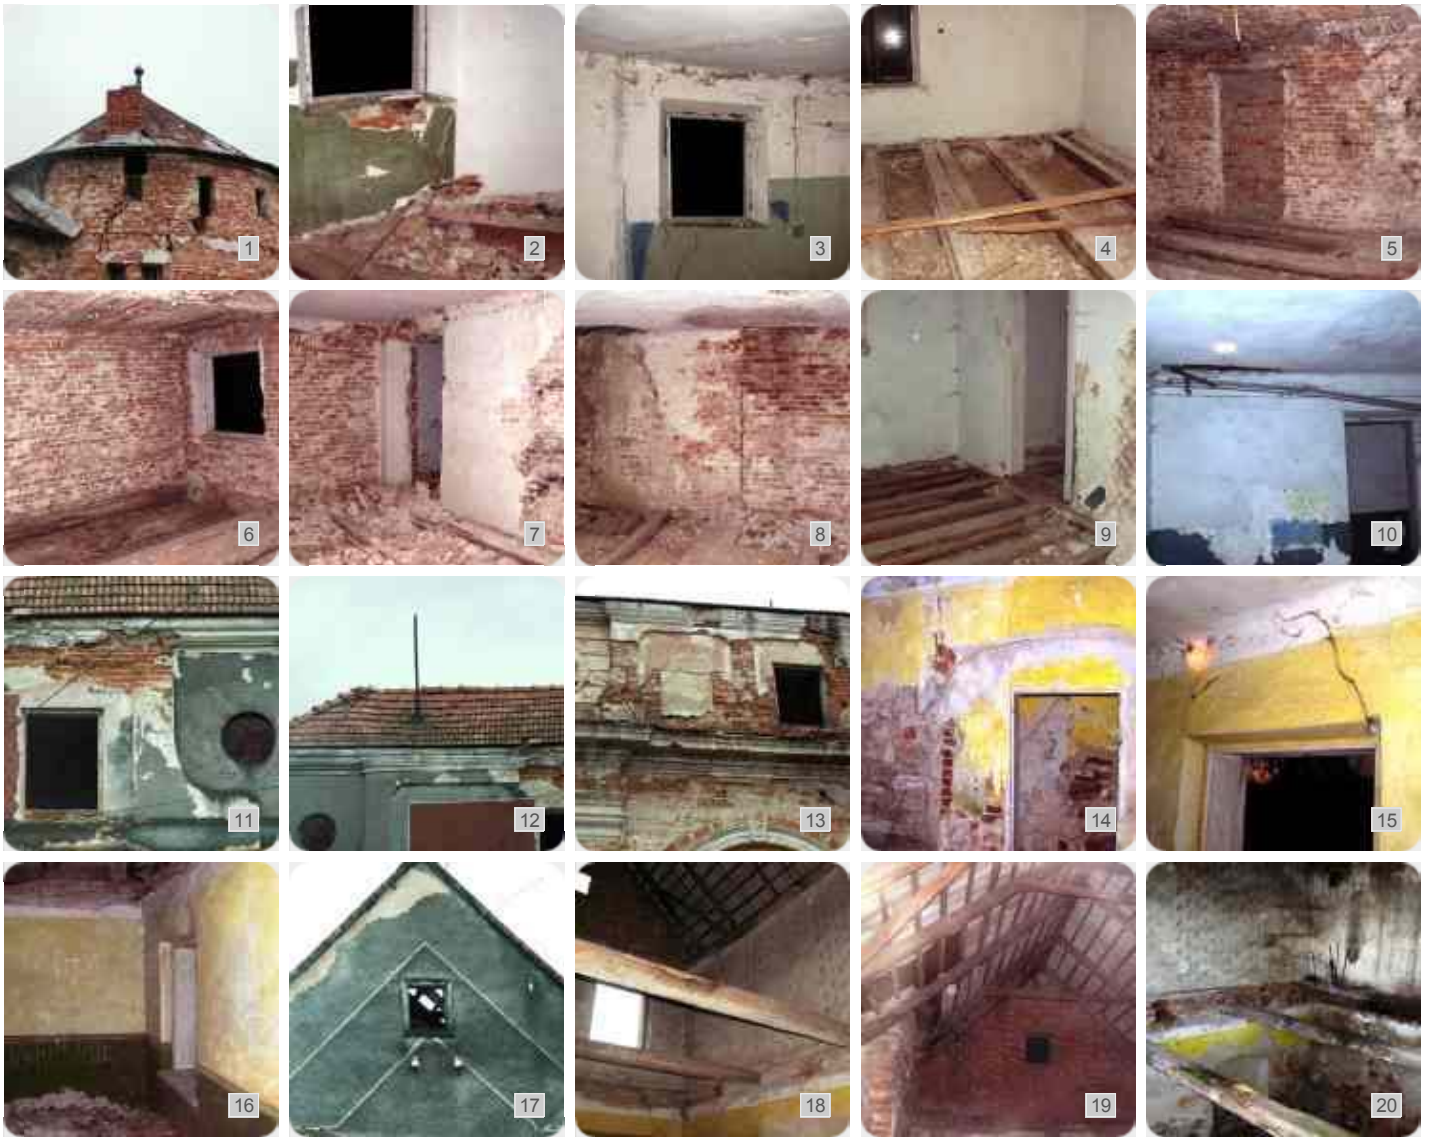
1. Górna część baszty od południowego wschodu
2. Wnętrze górnej kondygnacji baszty
3. Wnętrze górnej kondygnacji baszty
4. Duże skrzydło, pomieszczenie od strony baszty na piętrze od strony zachodniej

5. Duże skrzydło, pomieszczenie przy byłym przejeździe na piętrze od strony zachodniej
6. Duże skrzydło, pomieszczenie środkowe na piętrze od strony wschodniej

7. Duże skrzydło, pomieszczenie środkowe na piętrze od strony wschodniej
8. Duże skrzydło, pomieszczenie środkowe na piętrze od strony wschodniej
9. Pomieszczenie na piętrze przy baszcie od strony wschodniej

10. Pomieszczenie na piętrze przy baszcie od strony wschodniej
11. Pomieszczenie straży nad przejazdem, od strony zachodniej
12. Pomieszczenie straży nad przejazdem, od strony zachodniej

13. Pomieszczenie straży nad przejazdem, od strony wschodniej
14. Wnętrze pomieszczenia straży nad przejazdem
15. Wnętrze pomieszczenia straży nad przejazdem

16. Wnętrze pomieszczenia straży nad przejazdem
17. Ściana szczytowa małego skrzydła, od strony zachodniej
18. Małe skrzydło od wewnątrz, patrząc w kierunku wschodnim

19. Więżba dachowa i zachodnia ściana szczytowa małego skrzydła
20. Zniszczony strop małego skrzydła
