UKRAIŃSKO-POLSKA FUNDACJA PSARY

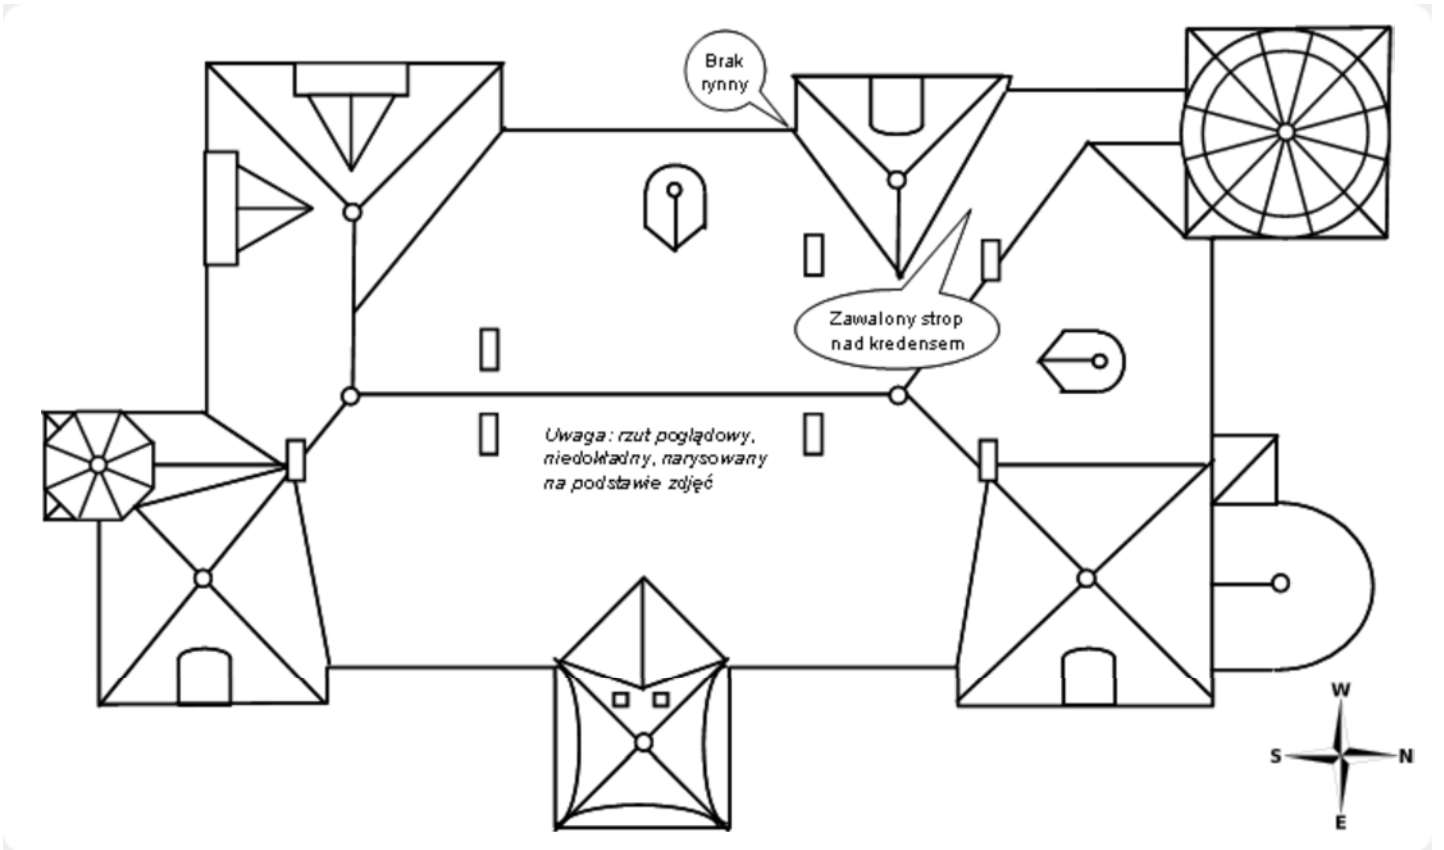
Stan więźby średni. Stan stropu średni, miejscami zły, zawalony nad kredensem.

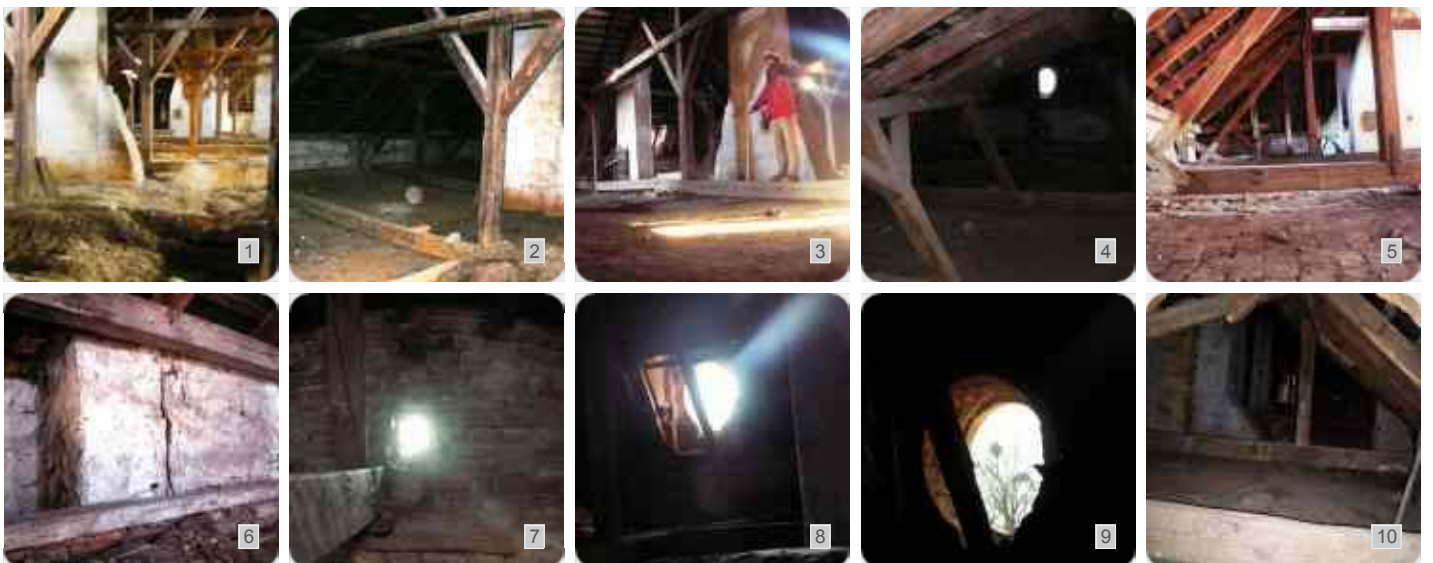
1. Poddasze widziane w kierunku południowym z rejonu wejścia na poddasze z II piętra wieży
2. Północno-zachodni komin, widziany z rejonu wejścia na poddasze z II piętra wieży

3. Środkowy rząd kominów
4. Wieżba dolnej części północnej połaci dachu, w tle owalne okno dachowe nad północnym ryzalitem pozornym elewacji wschodniej
5. Wieżba dachowa przy ścianie wschodniej

6. Ściana wschodnia w części środkowej, w pobliżu wejścia do dachu ryzalitu
7. Wnętrze poddasza ryzalitu środkowego w elewacji wschodniej, otwór w ćwierćkolistym frontonie przednim
