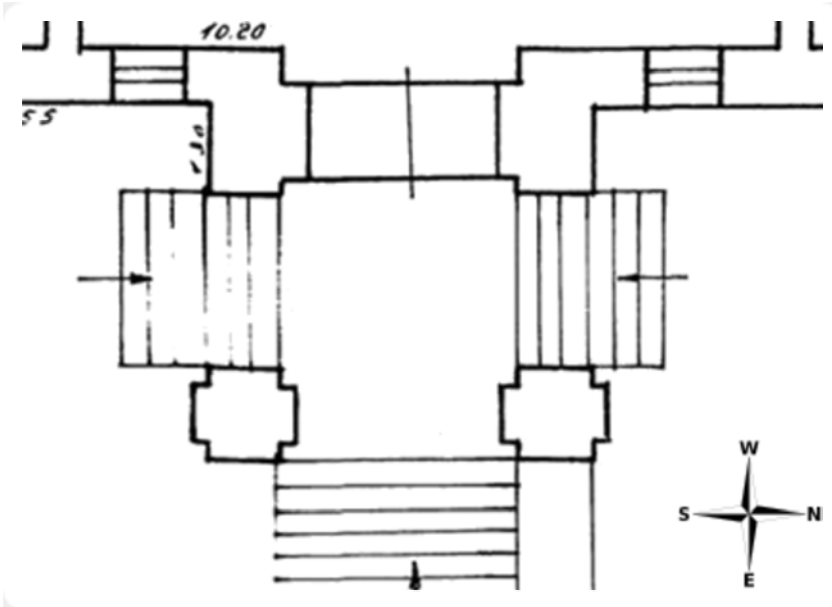
Загальний стан – добрий. Розхитане каміння при в'їзді. Відпадає штукатурка на рівні першого поверху.

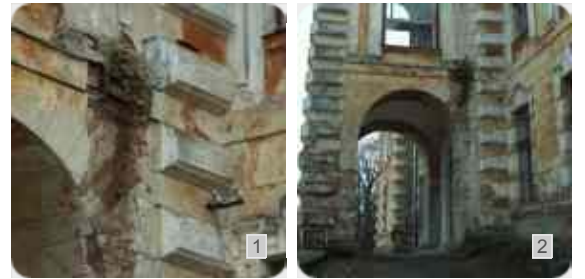
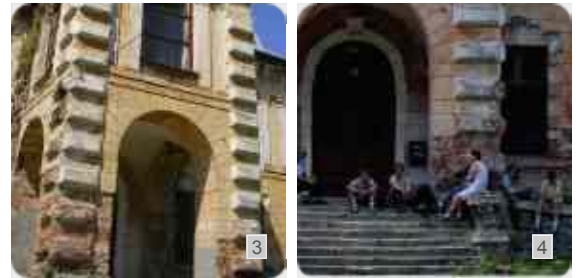
1. Перший поверх ризаліту з півночі, верхня частина аркади з помітними пошкодженнями, спричиненими відсутністю водостічної труби, з затіканнями
2. Перший поверх ризаліту з півночі
3. Перший поверх ризаліту з фронту
4. Перший поверх ризаліту з фронту
5. Перший поверх ризаліту з півдня
6. Прохід між ризалітом і південною частиною східного фасаду. Серйозні пошкодження, спричинені відсутністю водостічної труби та затіканнями.
7. Сходи ризаліту з південного боку
8. Сходи ризаліту з південно-східного боку
9. Зовнішній кут між сходами і під'їздом зліва та основа південної опори центрального ризаліту
