Каплиця:

Ризниця:

УКРАЇНСЬКО-ПОЛЬСЬКИЙ ФОНД ПСАРИ

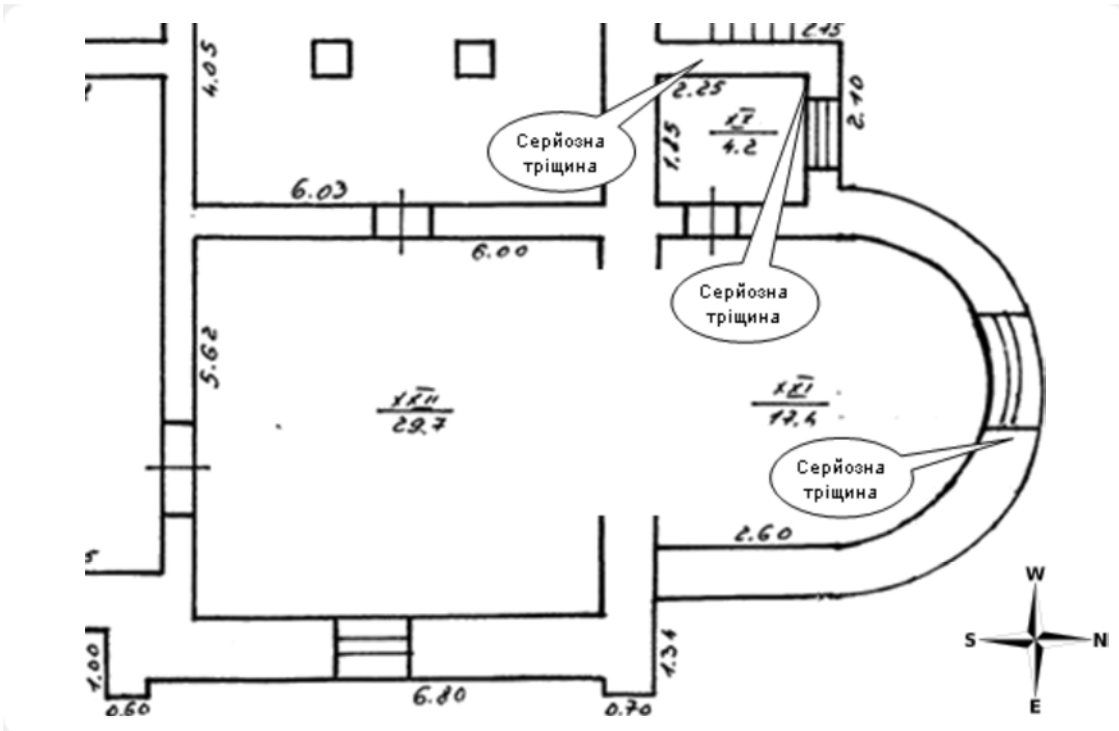
Стан – середній (каплиця відновлена нещодавно). Дуже глибока тріщина в стіні каплиці. Збережений настил. У вікні каплиці був вітраж.

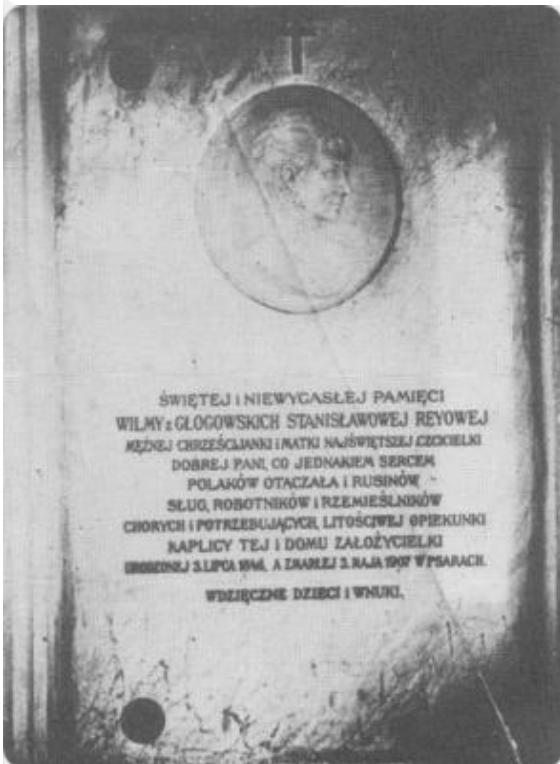
Епітафія Вільгельміни графині Рей з родини Глоговських, фото 1938 р.
