Стан дерев'яної конструкції покрівлі – середній. Стан склепіння – середній, в деяких місцях – поганий, над буфетною кімнатою – склепіння обвалене.

УКРАЇНСЬКО-ПОЛЬСЬКИЙ ФОНД ПСАРИ

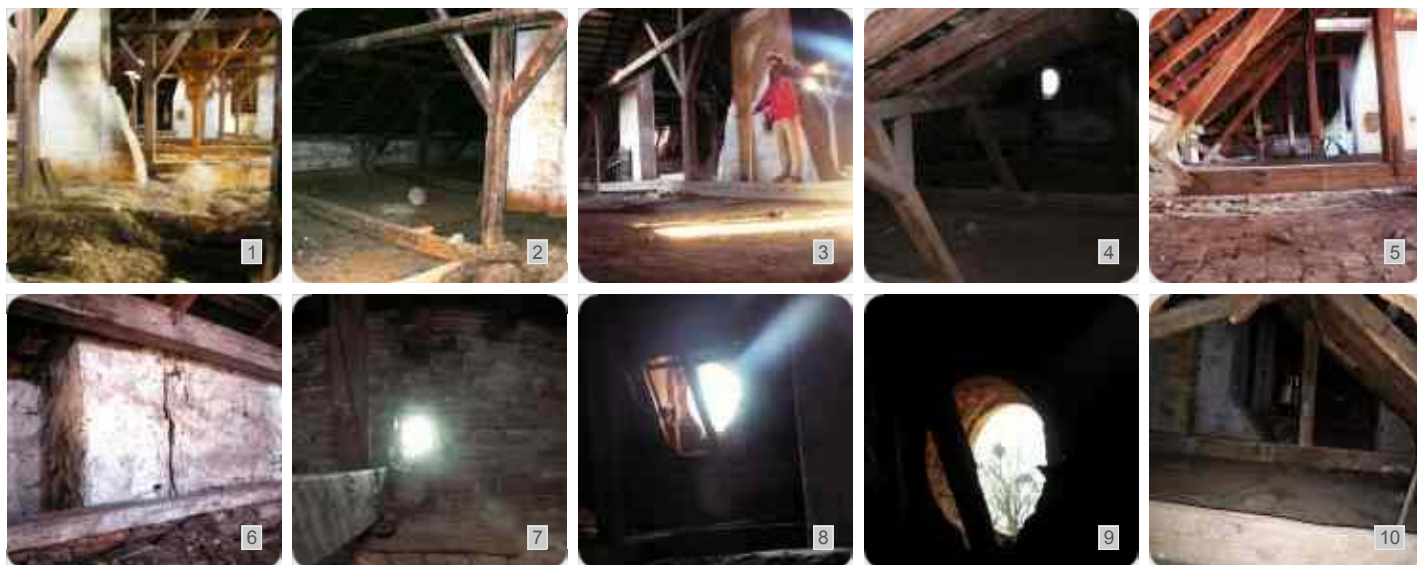
1. Мансарда, вид у південному напрямку з боку виходу на мансарду з III поверху вежі
2. Північно-західний комин, вид з боку виходу на мансарду з III поверху вежі

3. Центральний ряд коминів
4. Кровляна конструкція нижньої частини північного схилу покрівлі, на задньому плані - овальне слухове вікно над північним видимим ризалітом східного фасаду

5. Кровляна конструкція покрівлі над східною стіною
6. Східна стіна у центральній частині, поблизу виходу на дах ризаліту
7. Інтер'єр мансарди центрального ризаліту на східному фасаді, отвір у на чверть круглому передньому фронтоні

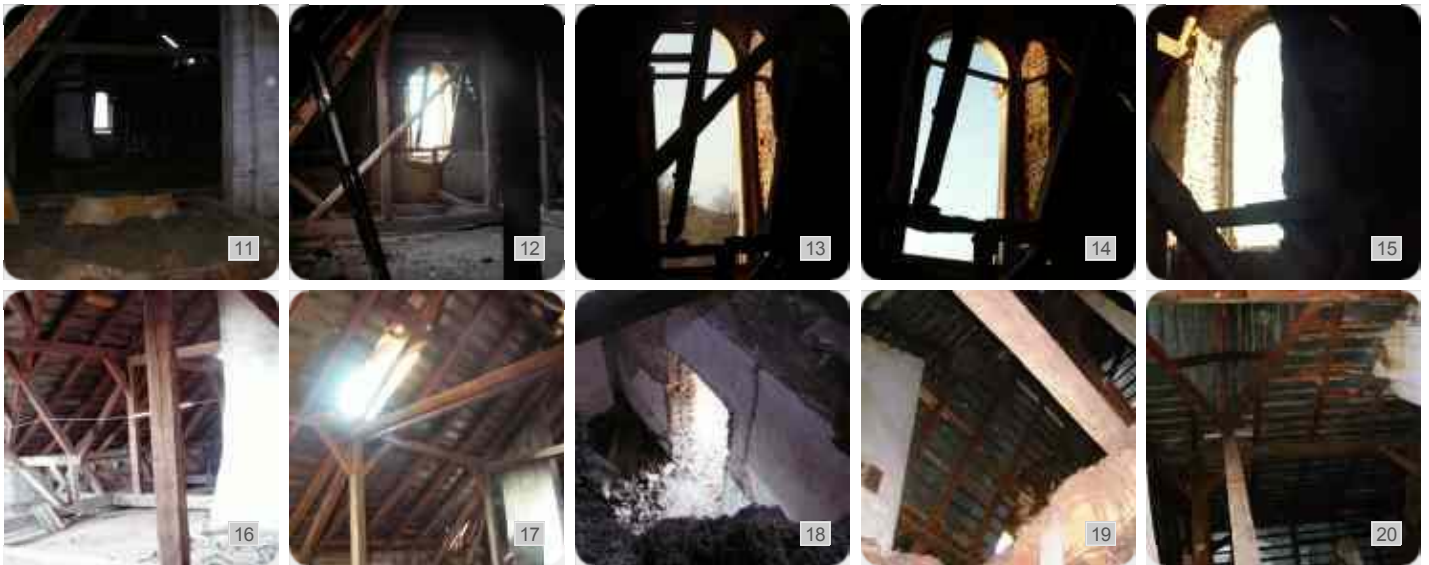
8. Овальне слухове вікно над південним видимим ризалітом східного фасаду
9. Овальне слухове вікно над південним видимим ризалітом східного фасаду
10. Східна сторона мансарди, вид з південно-східного кута у північному напрямку

11. Центральні комини, на задньому плані - слухове вікно над терасою зі східного боку
12. Слухове вікно над терасою зі східного боку
13. Слухове вікно над терасою зі східного боку

14. Слухове вікно над терасою зі східного боку
15. Слухове вікно над південним ризалітом західного фасаду.
16. Західна частина покрівлі, зовнішній кут південної частини покрівлі видимого ризаліту та центральної частини східного фасаду

17. Слухове вікно у центральній частині західного боку покрівлі
18. Буфетна кімната, вид з мансарди через зруйнований фрагмент перекриття
19. Вид вгору на кроквяну конструкцію покрівлі, через отвір у перекритті над буфетною кімнатою на другому поверсі

20. Вид вгору на кроквяну конструкцію покрівлі, через отвір у перекритті над буфетною кімнатою на другому поверсі
