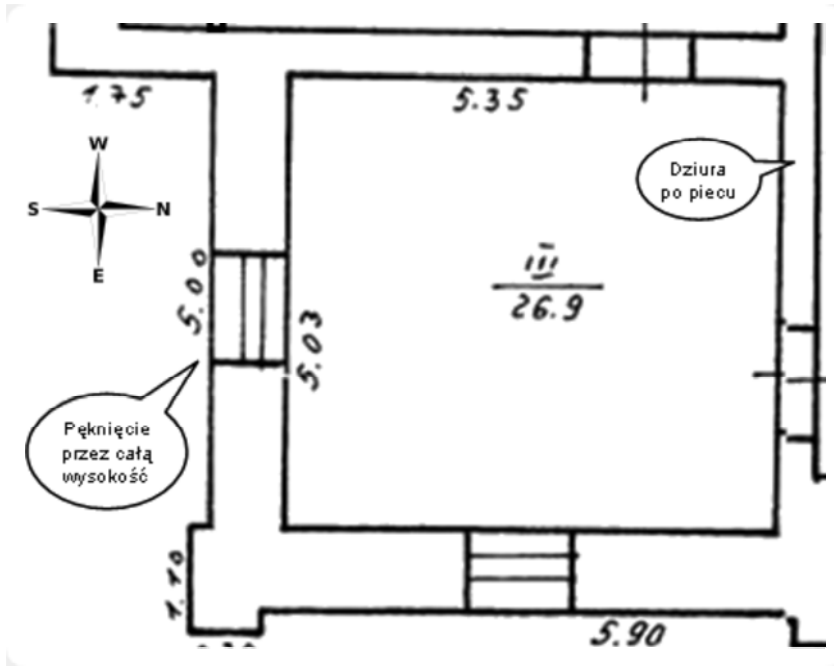
Stan średni. Brak desek podłogowych. Sufit zabity dyktą. Pęknięcie pionowe nad dziurą po piecu. Głębokie pęknięcie przez całą wysokość budynku.

1. Sypialnia Ludwika Reya, ściana do gabinetu. Z lewej strony otwór pozostały po skradzionym piecu kaflowym wspólnym dla gabinetu i sypialni.
2. Sypialnia Ludwika Reya, drzwi do węzła sanitarnego. Z prawej strony otwór pozostały po skradzionym piecu kaflowym wspólnym dla gabinetu i sypialni.
3. Sypialnia Ludwika Reya, okno na wschód
4. Sypialnia Ludwika Reya, boazeria pod oknem na wschód od strony gabinetu
5. Sypialnia Ludwika Reya, okno na wschód od strony gabinetu
6. Sypialnia Ludwika Reya, widok na wschodnią boczną ścianą podstawy wieży ośmiokątnej przez okno na południe
7. Sypialnia Ludwika Reya, naroże południowo-wschodnie
8. Sypialnia Ludwika Reya, podłóże po wyrwanej podłodze
9. Sypialnia Ludwika Reya, podłóże po wyrwanej podłodze
