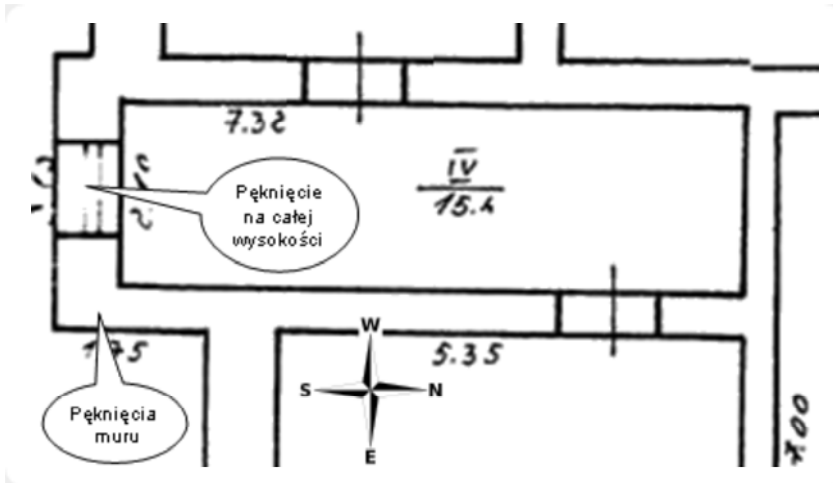
Stan ogólny średni. Głębokie pęknięcia przelotowe na całej wysokości. Pęknięcia muru od zewnątrz przez całą wysokość budynku.
