Stan ogólny słaby. Zmieniony dach na ukośny. Niektóre belki w złym stanie. Wyraźne pęknięcia na styku ściany oranżerii i wieżyczki. Wyraźne pęknięcia nad wejściem do sanitariatu. Brak posadzki.

UKRAIŃSKO-POLSKA FUNDACJA PSARY

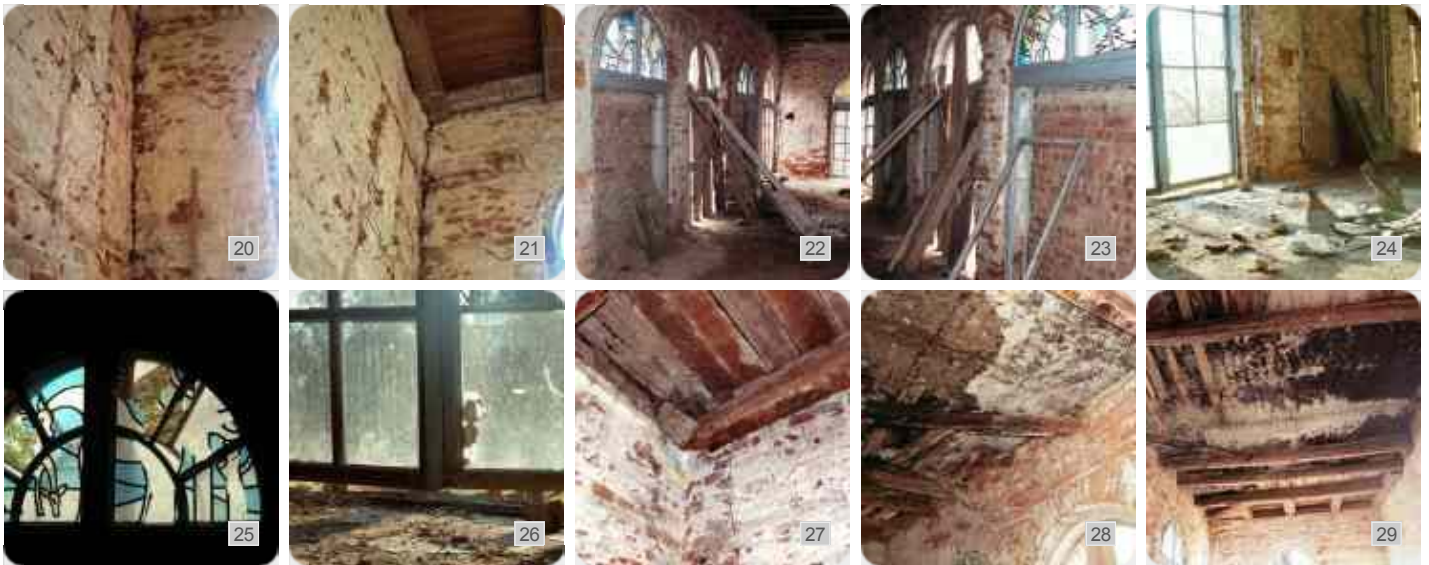
1. Oranżeria, w tle ściana z węzłem sanitarnym
2. Oranżeria, pęknięcie w nadprożu drzwi do węzła sanitarnego
3. Oranżeria, pęknięcie w nadprożu drzwi do węzła sanitarnego

4. Oranżeria, drzwi do węzła sanitarnego
5. Oranżeria, drzwi do salonu
6. Oranżeria, drzwi do salonu
7. Oranżeria, drzwi do salonu
8. Oranżeria, ściana ze salonem

9. Oranżeria, ściana ze salonem
10. Oranżeria, ściana ze salonem
11. Oranżeria, ściana ze salonem
12. Oranżeria, ściana ze salonem
13. Oranżeria, ściana ze salonem

14. Oranżeria, w tle ściana zachodnia
15. Oranżeria, okno ściany zachodniej
16. Oranżeria, okno ściany zachodniej
17. Oranżeria, naroże ściany południowej ze ścianą zachodnią

18. Oranżeria, ściana południowa, w tle ściana zachodnia
19. Oranżeria, ściana południowa, okno od strony ściany do węzła sanitarnego, widziane z drzwi do salonu

20. Oranżeria, narożnik ściany południowej i ściany z węzłem sanitarnym
21. Oranżeria, narożnik ściany południowej i ściany z węzłem sanitarnym
22. Oranżeria, ściana południowa, w tle ściana zachodnia

23. Oranżeria, ściana południowa widziana w kierunku wschodnim
24. Oranżeria, ściana południowa, okno od strony ściany do węzła sanitarnego
25. Oranżeria, ściana południowa, współczesny (zapewne z czasów szpitala psychiatrycznego) witraż w łuku jednego z okien

26. Oranżeria, ściana południowa, okno od strony ściany do węzła sanitarnego
27. Oranżeria, sufit do wymiany. Uszkodzenie spowodowane bylejakim nakryciem tarasu i brakiem rynien.

28. Oranżeria, sufit do wymiany. Uszkodzenie spowodowane bylejakim nakryciem tarasu i brakiem rynien.
29. Oranżeria, sufit do wymiany. Uszkodzenie spowodowane bylejakim nakryciem tarasu i brakiem rynien.
