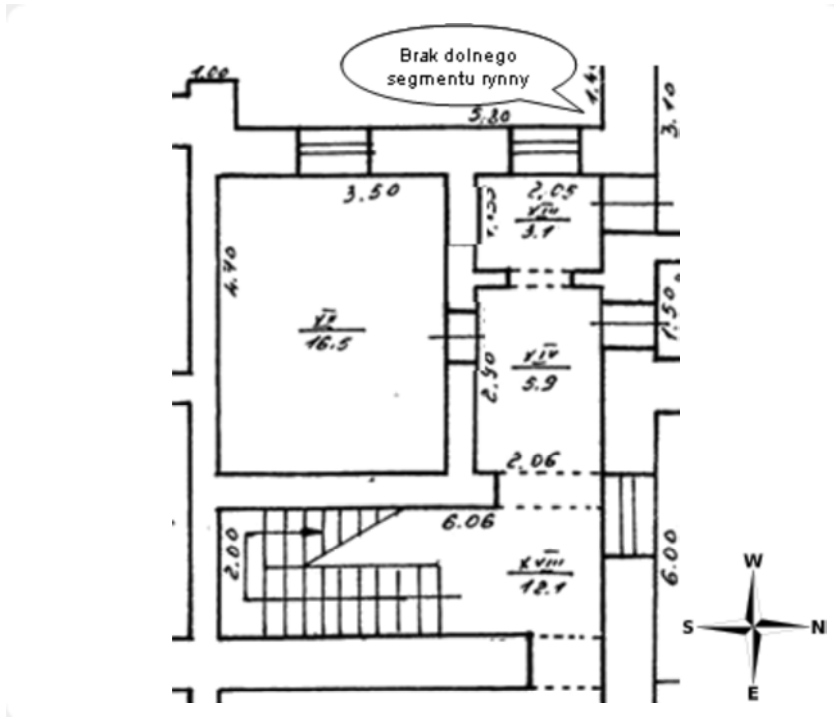
Stan ogólny średni. Schody w stanie średnim: brak poręczy, trzeszczą ale są mocne. Pokój w stanie dobrym. Brak dolnego segmentu rynny: woda leje się po murze.

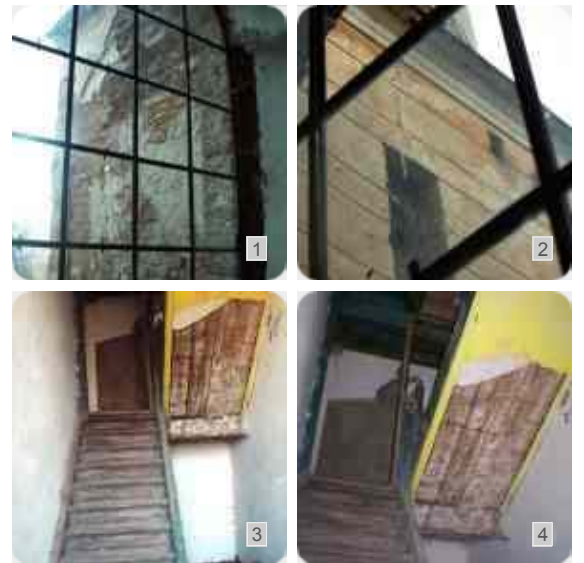
1. Okno w elewacji północnej, w tle zachodnia boczna ściana zakrystii. Okno nieoryginalne, niestyłowe i byle jakie, wstawione przez mnichów prawosławnych po zniszczeniu i odbudowie elewacji północnej.
2. Okno w elewacji północnej, w tle wschodnia boczna ściana wieży. Okno nieoryginalne, niestyłowe i byle jakie, wstawione przez mnichów prawosławnych po zniszczeniu i odbudowie elewacji północnej.
3. Schody na piętro
4. Schody na piętro
