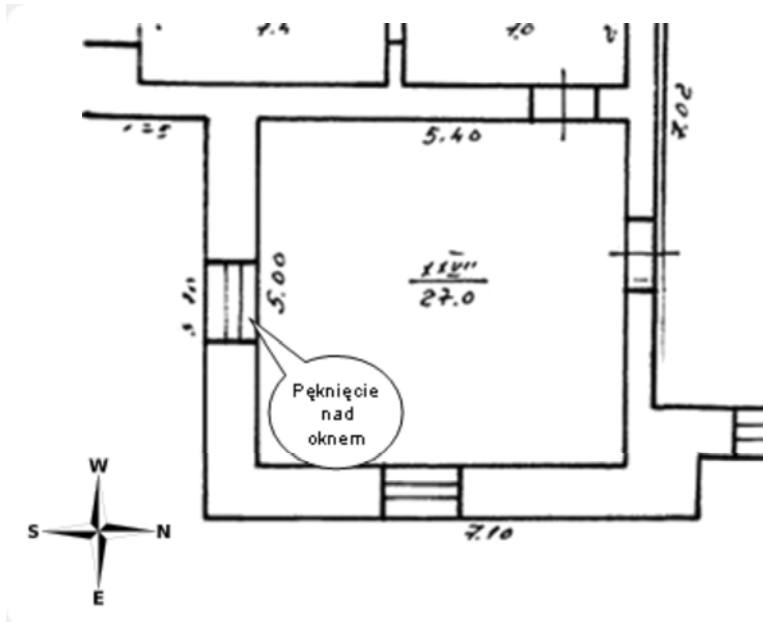
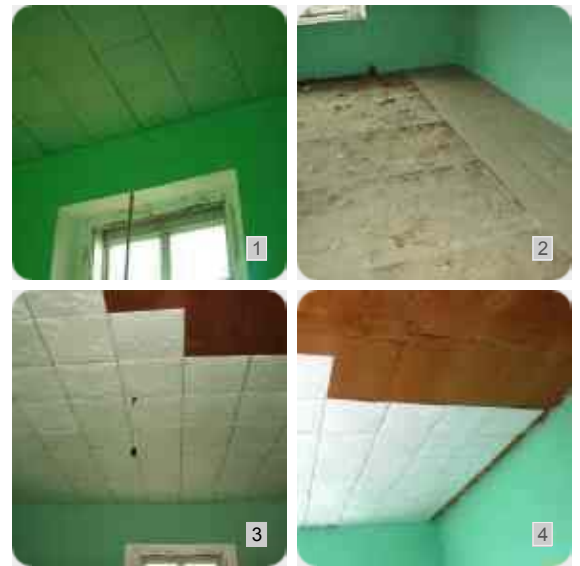
1. Pokój gościnny, pęknięcie nad oknem południowym
2. Pokój gościnny, podłoga
3. Pokój gościnny, styropianowe wyłożenie sufitu
4. Pokój gościnny, styropianowe wyłożenie sufitu

Stan ogólny średni. Pęknięcie biegnące przez całą wysokość budynku. Brak deskowania podłogi. Pokój niedawno odmalowany. Na suficie styropianowe "ozdobne" kasetony. Pęknięcie muru nad oknem od wewnątrz. Od zewnątrz pęknięcie muru na całej wysokości biegnące po linii okien.
