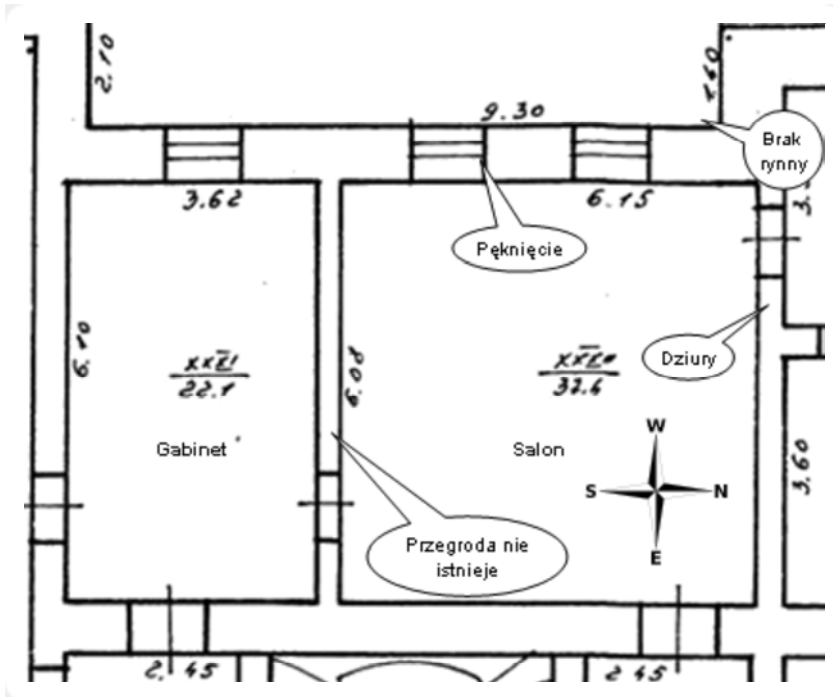
Stan średni. Brak deskowania podłogi. Dziury w murze, prawdopodobnie pozostałość po piecu. Pęknięcie muru nad oknem. Brak rynny w narożniku od strony wieży.

1. Gabinet i salon na piętrze, narożnik północno-wschodni. W ścianie wschodniej drzwi do północnego korytarza z hallu obok schodów, w ścianie północnej zamurowane okno do podawania posiłków
2. Gabinet i salon na piętrze, ściana zachodnia widziana w kierunku południowo-zachodnim. Widoczny ślad po wyburzonej przegrodzie między gabinetem a salonem
3. Gabinet i salon na piętrze, ściana północna i drzwi do biblioteki
4. Gabinet i salon na piętrze, narożnik północno-zachodni z widocznymi drzwiami do biblioteki
