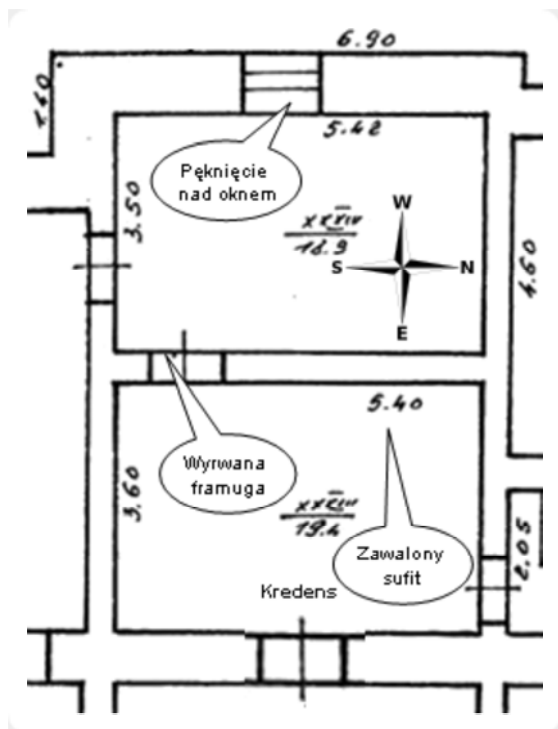
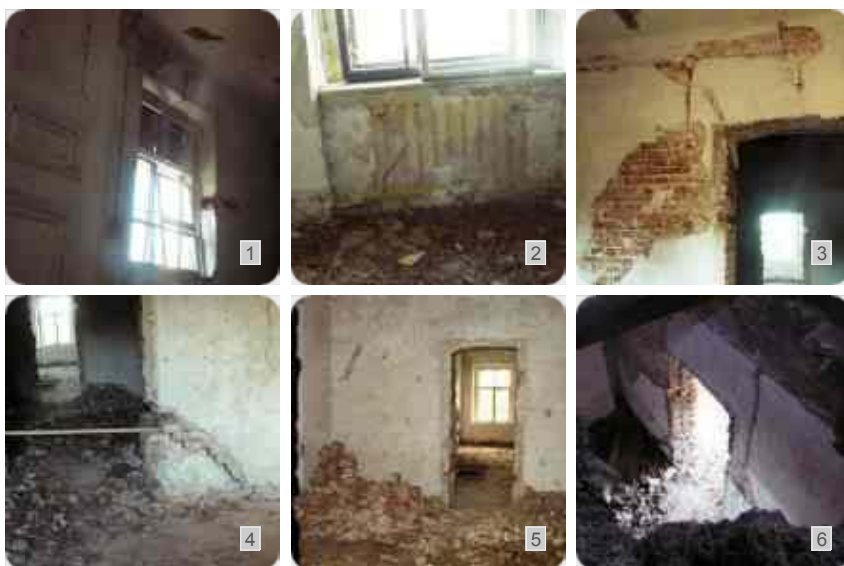
Stan słaby. Pęknięcie muru nad oknem. Brak deskowania podłogi.

Stan bardzo zły. Zawalony sufit. Wyrwana framuga z uszkodzeniem muru. Brak deskowania podłogi.

1. Biblioteka, otwór drzwi do kredensu z wyrwaną framugą
2. Biblioteka, dolna część okna
3. Biblioteka, otwór drzwi do kredensu z wyrwaną framugą
4. Biblioteka, otwór drzwi do kredensu z wyrwaną framugą
5. Kredens, widok na wschód na drzwi do jadalni. W tle okno elewacji wschodniej
6. Kredens widziany z poddasza przez zawalony fragment stropu
