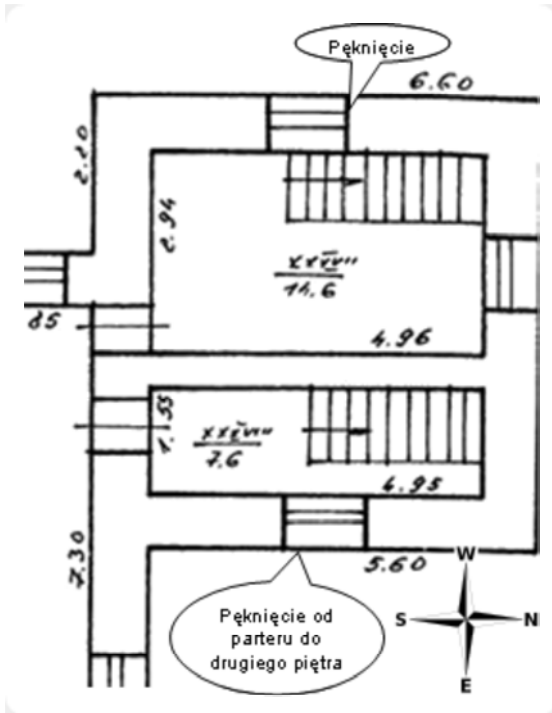
Stan średni. Głębokie pęknięcie nad oknem od wewnątrz. Od zewnątrz długie pęknięcie po linii okien od parteru do drugiego piętra wieży.

1. Wschodnia boczna ściana I piętra wieży, widziana przez okno elewacji północnej na parterze
2. Wschodnia boczna ściana I piętra wieży, widziana przez okno elewacji północnej na parterze
3. Wieża z zewnątrz, od strony wschodniej
4. Wieża z zewnątrz, od strony zachodniej
5. Wnętrze wieży, schody z I na II piętro, nadproże okna na zachód
6. Wnętrze wieży, schody z I na II piętro, okno na północ
