Schematyczna mapa sytuacyjna obiektów zespołu pałacowo-parkowego z folwarkiem w Psarach w okresie przedwojennym, w oparciu o mapę nakreślona z pamięci w 1988r. przez Andrzeja Reya, urodzonego w 1924r. w Psarach.

UKRAŃSKO-POLSKA FUNDACJA PSARY

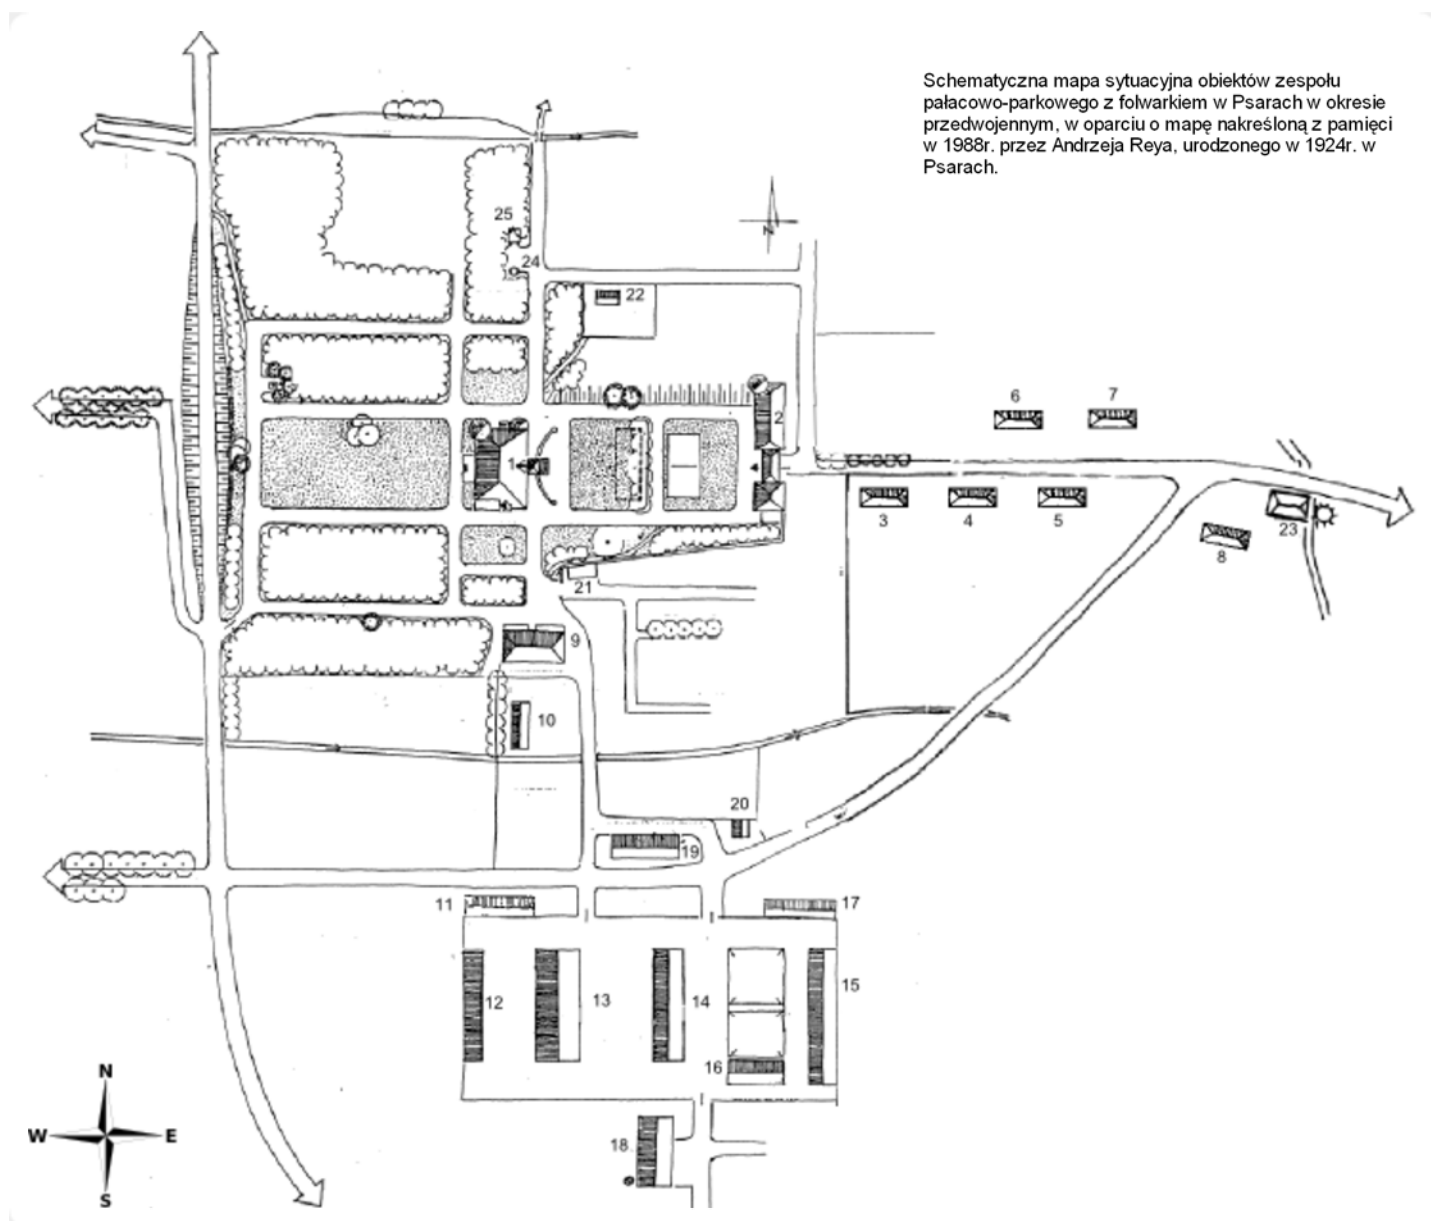
- 1. Pałac murowany z cegły i kamienia, zbudowany w 1882r., kryty blachą cynkową, stropy drewniane, cztery kondygnacje i wieża, łączna powierzchnia: 3063 m²

- 2. Kordegarda zwana "Bramką", złożona z dwóch oficyn przedzielonych zabytkową bramą ze strażnicą u szczytu, murowana z cegły, kryta dachówką, stropy drewniane, trzy kondygnacje, mieszkania i pojedyncze pokoje służbowe dla pracowników administracyjnych oraz pomieszczenia ochronki (czyli przedszkola dla dzieci pracowników), sklep spożywczo-przemysłowy dla

- 11. Pierwsza szopka na narzędzia i maszyny rolnicze, drewniana, kryta dachówką, jedna kondygnacja: 150 m²
- 12. Druga szopka na narzędzia i maszyny rolnicze, drewniana, kryta dachówką, jedna kondygnacja: 150 m²

- 13. Stodoła drewniana, kryta dachówką, jedna kondygnacja: 600 m²
- 14. Obora dla krów mlecznych, cielętnik i jałownik, obora dla 30 wołów, murowana z cegły, kryta dachówką, jedna kondygnacja: 450 m²

- 15. Stajnia "fornalska" dla około 30 koni, murowana z cegły, jedna kondygnacja, w

pracowników i pomieszczenia gospodarcze między innymi we wieży, łączna powierzchnia: 1068 m²

- 3. Czworak z czterema mieszkaniami, murowany z cegły, stropy drewniane, kryty dachówką, 1 kondygnacyjny: 250 m²
- 4. Czworak z czterema mieszkaniami, murowany z cegły, stropy drewniane, kryty dachówką, 1 kondygnacyjny: 250 m²

- 5. Czworak z czterema mieszkaniami, murowany z cegły, stropy drewniane, kryty dachówką, jedna kondygnacja: 250 m²
- 6. Czworak z dwoma mieszkaniami, murowany z surowej cegły, stropy drewniane, kryty dachówką, jedna kondygnacja: 240 m²

- 7. Czworak z dwoma mieszkaniami, murowany z surowej cegły, stropy drewniane, kryty dachówką, jedna kondygnacja: 240 m²
- 8. Czworak z trzema mieszkaniami, murowany z cegły, stropy drewniane, kryty dachówką, jedna kondygnacja: 180 m²

- 9. Zabytkowy spichlerz czyli magazyn zbożowy (XVIII wiek), murowany, stropy drewniane, dwuspadowy dach kryty gontem, dwie kondygnacje: 750 m²
- 10. Drewnitnia drewniana, kryta dachówką, jedna kondygnacja: 140 m²

tym pomieszczenie stolarni: 450 m²

- 16. Chlewnia zwana "willą pod korytkiem", murowana z cegły, kryta dachówką, jedna kondygnacja: 230 m²
- 17. Obora dla krów pracowników, murowana, kryta dachówką, jedna kondygnacja: 150 m²

- 18. Gorzelnia parowa, murowana z cegły, kryta dachówką, dwa mieszkania służbowe, pięć kondygnacji: 480 m²
- 19. Powozownia, garaż i stajnia cugowa dla około 10 koni i stadninka (2 ogiery, kilka matek, 15 do 20 źrebaków do 3 lat tzw. remontów), jedna kondygnacja, murowana z cegły, kryta dachówką: 350 m²

- 20. Kuźnia, murowana, kryta dachówką, jedna kondygnacja: 30 m²
- 21. Dom mieszkalny ogrodnika powiązany ze szklarnią, murowany, jedna kondygnacja, kryty dachówką: 150 m²

- 22. Drobiarnia (kury, kaczk i hodowla handlowa indyków) na północnej granicy parku, murowany, kryty dachówką, jedna kondygnacja: 80 m²
- 23. Młyn wodny na grobli, murowany z cegły, kryty dachówką, turbina z prądnicą, trzy kondygnacje: 400 m²

- 24. Obiekt pompowni ze studni artezyjskiej: 15 m²
- 25. Lodownia ziemna: 30 m²

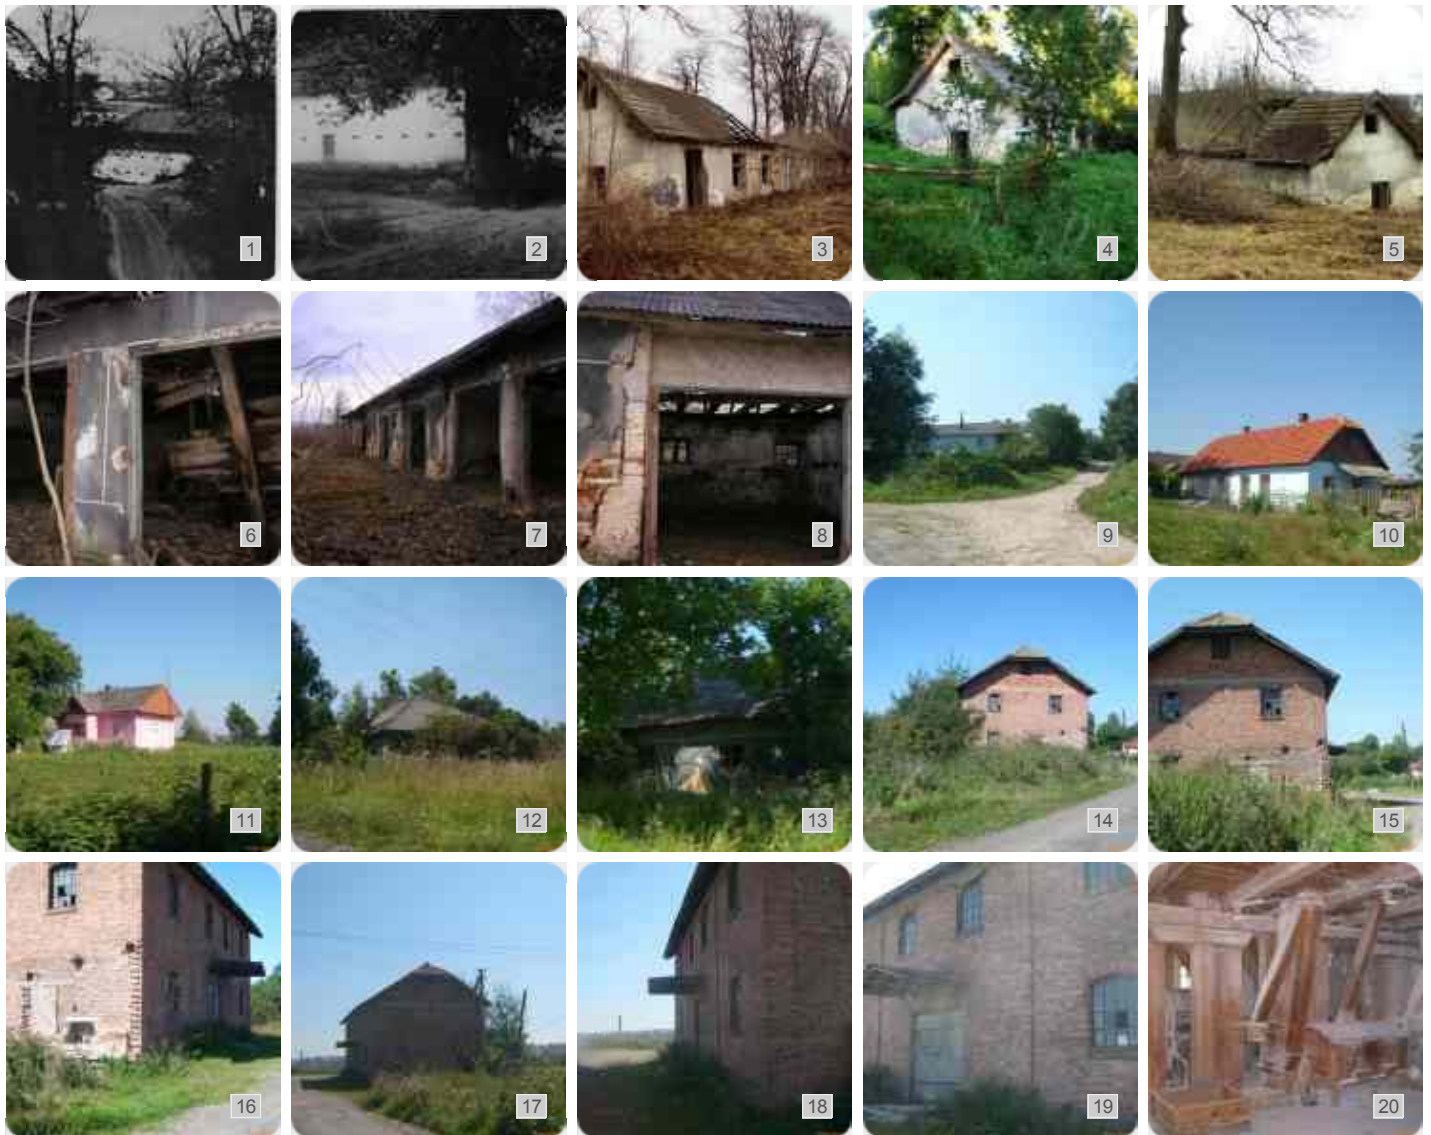
Oprócz pałacu i kordegardy, niewiele pozostało z licznych obiektów, które tworzyły zespół obiektów w Psarach. Zabytkowy spichlerz z XVIII wieku (nr 9 na mapie) zawalił się około 2003r. na skutek zaniedbania. Obiekty gospodarcze folwarku, na południu kompleksu, były wielokrotnie przebudowane w okresie sowieckim, obecnie stanowią pozostałość po nieczynnym już zakładzie przemysłowym. W stanie zaawansowanego zrujnowania pozostały dom ogrodnika (nr 21) i powozownia (nr 19).

Istnieją nadal i są zamieszkałe domy mieszkalne przy drodze wschodniej od kordegardy w kierunku wsi Psary, tzw. "czworaki" (nr 3-8). Młyn (nr 23) jest w dobrym stanie i pracuje dalej, aczkolwiek z napędem elektrycznym a nie wodnym na skutek osuszenia stawu w latach pięćdziesiątych i braku spiętrzenia wody.

1. Zabytkowy spichlerz z XVIII wieku, zdjęcie międzywojenne
2. Zabytkowy spichlerz z XVIII wieku, zdjęcie międzywojenne
3. Pozostałości domu ogrodnika połączonego ze szklarnią

4. Pozostałości domu ogrodnika połączonego ze szklarnią
5. Pozostałości domu ogrodnika połączonego ze szklarnią
6. Pozostałości powozowni, która po wojnie służyła jako garaż samochodowy

7. Pozostałości powozowni, która po wojnie służyła jako garaż samochodowy
8. Pozostałości powozowni, która po wojnie służyła jako garaż samochodowy
9. Dom mieszkalny "czworak" oznaczony nr 5 na mapie, obecnie w dobrym stanie i zamieszkały

10. Dom mieszkalny "czworak" oznaczony nr 6 na mapie, obecnie w dobrym stanie i zamieszkały
11. Dom mieszkalny "czworak" oznaczony nr 7 na mapie, obecnie w dobrym stanie i zamieszkały

12. Dom mieszkalny "czworak" oznaczony nr 8 na mapie, niezamieszkały
13. Dom mieszkalny "czworak" oznaczony nr 8 na mapie, niezamieszkały
14. Młyn przy drodze do wsi Psary, widziany od wschodu czyli od strony wsi

15. Młyn przy drodze do wsi Psary, widziany od wschodu czyli od strony wsi
16. Młyn przy drodze do wsi Psary, widziany od wschodu czyli od strony wsi
17. Młyn przy drodze do wsi Psary, widziany od zachodu czyli od strony zespołu pałacowego

18. Młyn przy drodze do wsi Psary, widziany od zachodu czyli od strony zespołu pałacowego
19. Młyn przy drodze do wsi Psary, elewacja północna (od strony byłego stawu)

20. Młyn przy drodze do wsi Psary, czynne urządzenia młynarskie wewnątrz
